SPEZIFISCHER TEIL: GEMEINDE INS

NATURGEFAHRENKARTE

Technischer Bericht

6. Dezember 2010

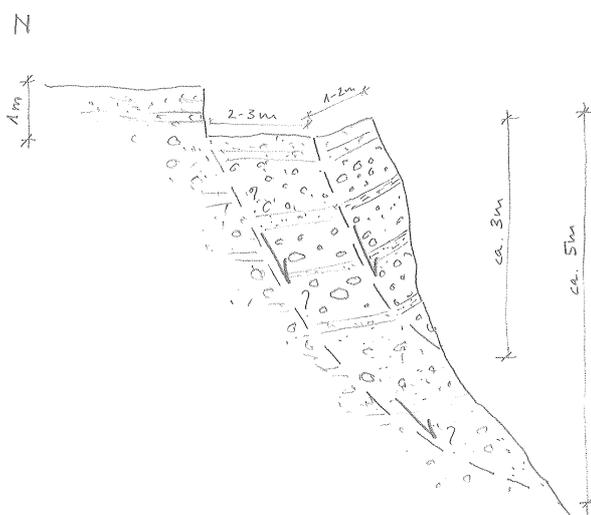
Geländebefunde	<p>Östlich und westlich ist der Hang bewachsen und weist Hangneigungen von bis zu 35° auf. Innerhalb des Hanges sind vereinzelt offene Erosionsflächen vorhanden.</p> <p>Im zentralen Teil ist der Hang in den oberen 10 m über eine Distanz von ca. 60 m nicht bewachsen und übersteilt. Es sind Wechsellagerungen aus sauberem, sandigem Kies und mergeligen Zwischenlagen aufgeschlossen. Stellenweise sind leicht überhängenden Lockergesteinspakete vorhanden (Anhang G, Bild 3). Am oberen Böschungsansatz wurden ein Versatz von rund 1 m beobachtet (siehe Skizze unten). Unterhalb dieses Versatzes ist die Böschungskante leicht Richtung Norden verkippt. Nahe der Böschungskante sind Anrisse zu erkennen. Parallel zur Kante verläuft in einem Abstand von ca. 3 – 4 m eine Bruchlinie (Anhang G, Bild 3). Teilweise wurde ein Versatz von 20 – 30 cm festgestellt (Anhang G, Bild 2). Das vorderste verkippte Lockergesteinspaket erreicht eine Höhe von ca. 3 m. Das hintere Paket erreicht bis zur vermuteten Bruchlinie eine Höhe von ca. 5 m (siehe Skizze unten).</p> <p>Entlang der Bruchlinie wurden in der Böschung Spuren von Wasseraustritten beobachtet (Anhang G, Bild 4).</p> <p>Aufgrund der beobachteten Übersteilung, Bruch-/ Anrisslinien und der Wasseraustritte am Fuss der verkippten Lockergesteinspakete, kann es bei Dauerregen zu einem plötzlichen Böschungsversagen kommen.</p>

<p>Das mobilisierte Material kann über die darunterliegende Böschung bis auf den Umschlagsplatz gelangen.</p>

<p>Schutzmassnahmen</p>	<p>Am westlichen Böschungsfuss ist eine Spundwand eingelassen.</p>
<p>Beurteilung Gefahrenprozesse und Szenarien</p>	<p>Östlich und westlicher Bereich: Aufgrund des mittleren Einflusses der Förderfaktoren (scharfe Geländekante, kleines hydrologisches Einzugsgebiet, Durchlässigkeitsdiskontinuitäten in den fluviatilen Ablagerungen, offene Erosionsflächen, mögliche Hangwasseraustritte) und der dokumentierten Ereignisse wird von einer mittleren Eintretenswahrscheinlichkeit ausgegangen. Angesichts der Beobachtungen aus den Feldaufnahmen und Erkenntnissen aus dem Ereigniskataster kann die mobilisierbare Schicht durchaus Mächtigkeiten von $M > 0.5$ m aufweisen. Es wird daher von einer mittleren Intensität ausgegangen.</p> <p>Zentraler Bereich: Angesichts des mittleren Einflusses der Förderfaktoren (scharfe Geländekante, kleines hydrologisches Einzugsgebiet, Durchlässigkeitsdiskontinuitäten in den fluviatilen Ablagerungen, offene Erosionsflächen, mögliche Hangwasseraustritte, Anrisse und Bruchlinien) und der dokumentierten Ereignisse wird von einer mittleren Eintretenswahrscheinlichkeit ausgegangen. Angesichts der Beobachtungen aus den Feldaufnahmen (Anrisse und Bruchlinien, verkippte Pakete) kann die mobilisierbare Schicht Mächtigkeiten von $M > 2$ m aufweisen. Es wird daher von einer starken Intensität ausgegangen.</p>

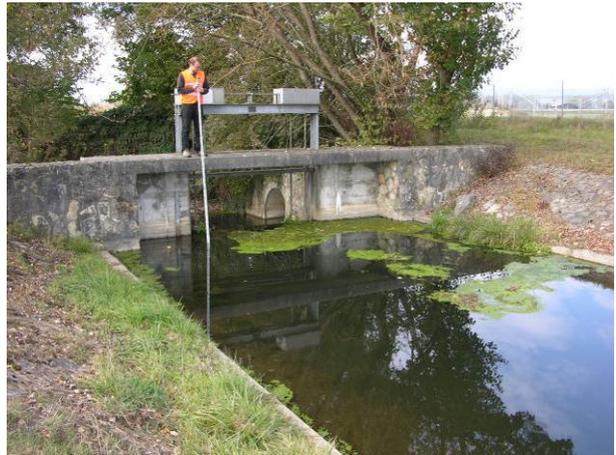
Bach/Fluss **Schwarzgrabe**
Querprofil **L1a**
Koordinaten 574'063/205'182
Bildinformation Aufnahme­datum: 22.10.09
Blickrichtung: bachabwärts
Beschreibung Stauwehr

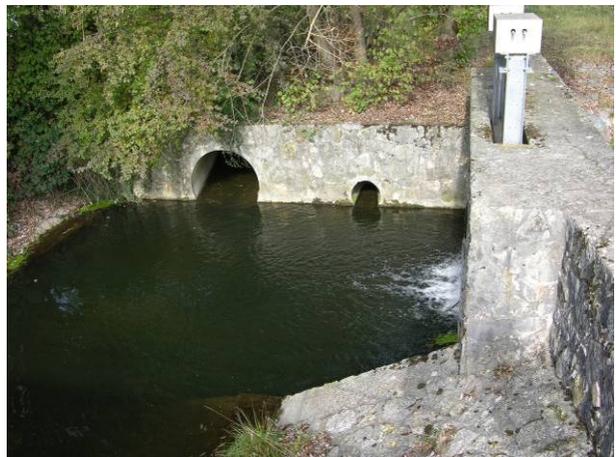
Bach/Fluss **Schwarzgrabe**
Querprofil **L2a (Bild 1)**
Koordinaten 574'007/205'178
Bildinformation Aufnahme­datum: 22.10.09
Blickrichtung: bachabwärts
Beschreibung Diverse Abläufe

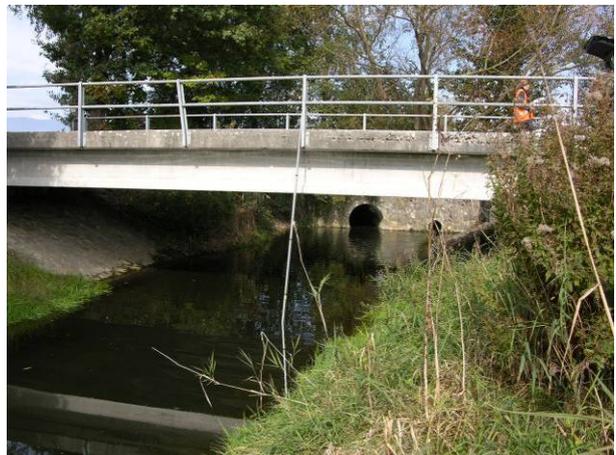
Bach/Fluss **Schwarzgrabe**
Querprofil **L2a (Bild 2)**
Koordinaten 574'007/205'178
Bildinformation Aufnahme­datum: 22.10.09
Blickrichtung: bachabwärts
Beschreibung Brücke Fahrstrasse. Diverse Abläufe

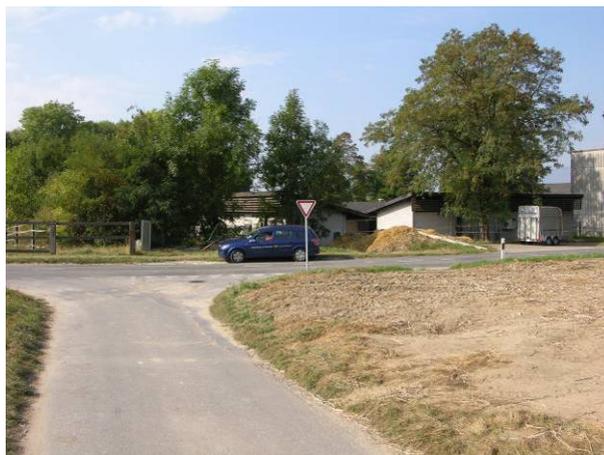
Bach/Fluss **Mettlet**
Querprofil **C1a (Bild 1)**
Koordinaten 573'937/206'519
Bildinformation Aufnahme­datum: 01.10.09
Blickrichtung: bachabwärts
Beschreibung Hangwasserabfluss. Der ursprüngliche Bachlauf beginnt im oberen, linken Bildrand

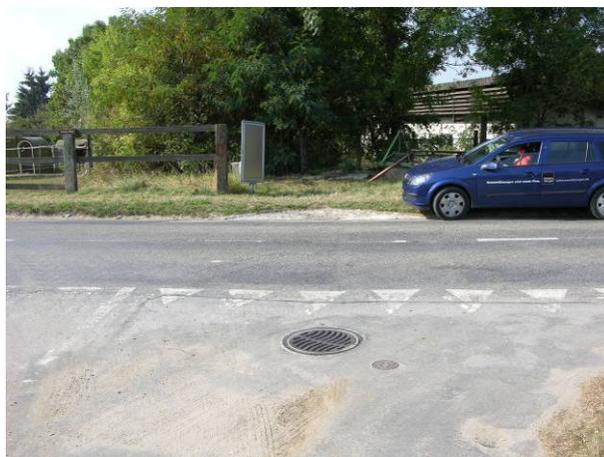
Bach/Fluss **Mettlet**
Querprofil **C1a (Bild 2)**
Koordinaten 573'937/206'519
Bildinformation Aufnahme­datum: 22.10.09
Blickrichtung: bachabwärts
Beschreibung Hangwasserabfluss. Der ursprüngliche Bachlauf beginnt im oberen, linken Bildrand - Detail

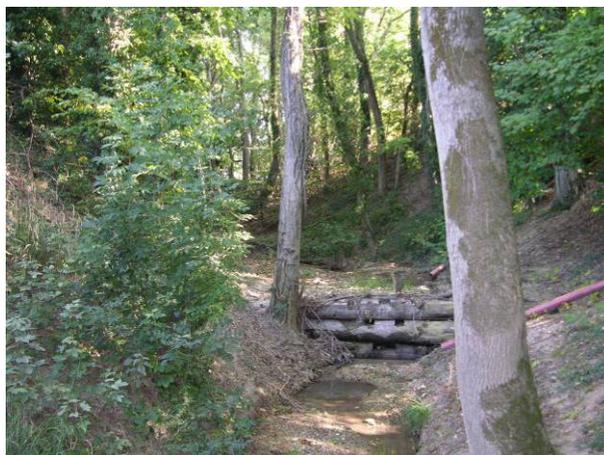
Bach/Fluss **Mettlet**
Querprofil **C1b**
Koordinaten 573'805/206'444
Bildinformation Aufnahme­datum: 22.10.09
Blickrichtung: bachaufwärts
Beschreibung Waldgerinne mit Sohlschwelle

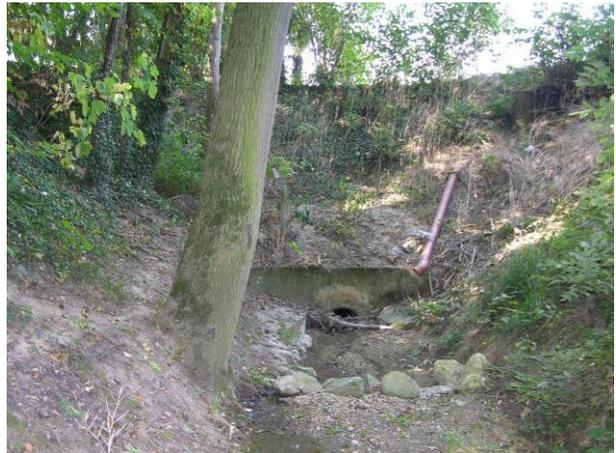
Bach/Fluss **Mettlet**
Querprofil **C2a (Bild 1)**
Koordinaten 573'787/206'430
Bildinformation Aufnahme­datum: 01.10.09
Blickrichtung: bachabwärts
Beschreibung Zulauf Eindolung.

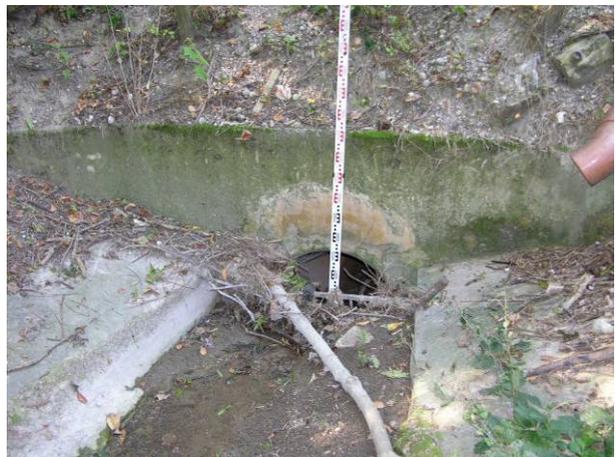
Bach/Fluss **Mettlet**
Querprofil **C2a (Bild 2)**
Koordinaten 573'787/206'430
Bildinformation Aufnahme­datum: 22.10.09
Blickrichtung: bachabwärts
Beschreibung Zulauf Eindolung – Detail. Eindolung ist durch anfallendes Feinmaterial fast vollständig verklaust.

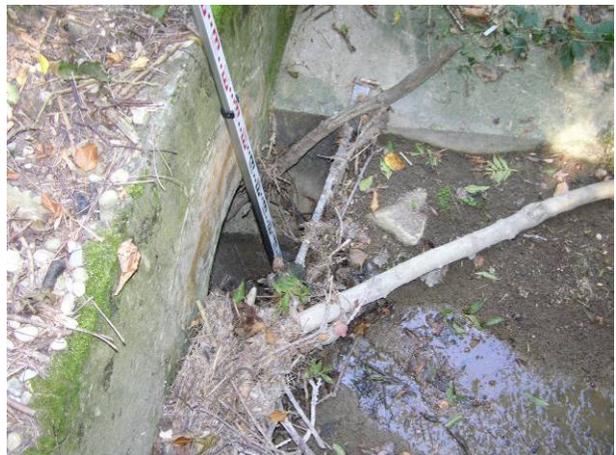
Bach/Fluss **Mettlet**
Querprofil **C2a (Bild 3)**
Koordinaten 573'787/206'430
Bildinformation Aufnahme­datum: 22.10.09
Blickrichtung: bachabwärts
Beschreibung Zulauf Eindolung – Detail. Eindolung ist durch anfallendes Feinmaterial fast vollständig verklaust.

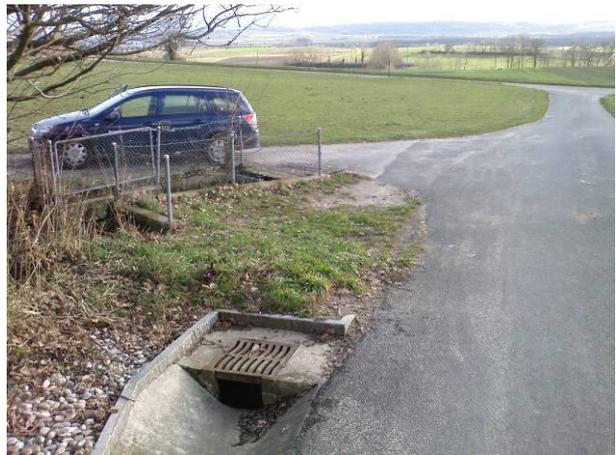
Bach/Fluss **Rötschbach**
Querprofil **BB3a (Bild 1)**
Koordinaten 575'739/206'774
Bildinformation Aufnahme­datum: 08.12.09
Blickrichtung: bachabwärts
Beschreibung Zulauf Eindolung. Das Strassenwasser wird auch in die Eindolung eingeleitet.

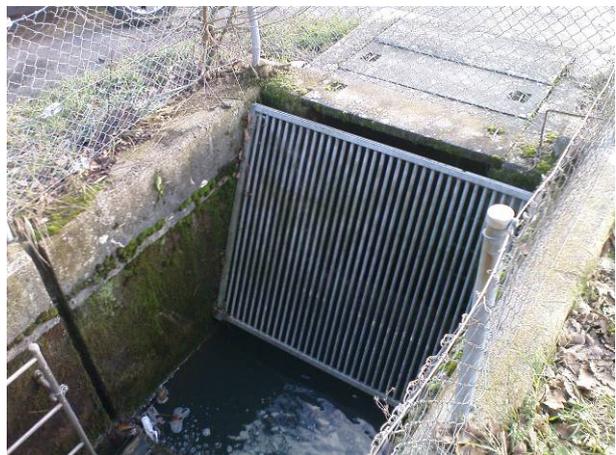
Bach/Fluss **Rötschbach**
Querprofil **BB3a (Bild 2)**
Koordinaten 575'739/206'774
Bildinformation Aufnahme­datum: 08.12.09
Blickrichtung: bachabwärts
Beschreibung Zulauf Eindolung durch massiven Eisenrechen geschützt.

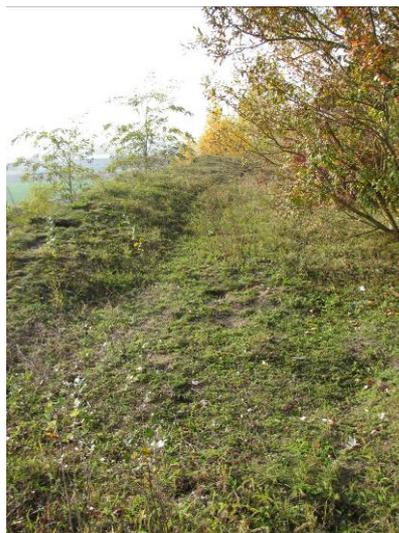
In Zuge der Feldbegehung wurden im zentralen Bereich der übersteilten Kiesgrubenböschung im Brüelzägli Anzeichen für Bewegungen (böschungsparallele Bruchlinien, Anrisse mit Versatz, Verkipnungen von Lockergesteinspaketen und Spuren von Hangwasseraustritten) festgestellt.

Flurname **Brüelzälgli**
Bild-Nr.° **1**
Koordinaten 574'570/205'460
Datum /
Blickrichtung 28.10.2009
Westen
Beschreibung Künstliche Böschung. Oberkante Böschung verkipptes Paket. Zugrisse nahe der Böschungskante und im Bereich und ca. 3- 4 m hinter Böschungskante sichtbar.

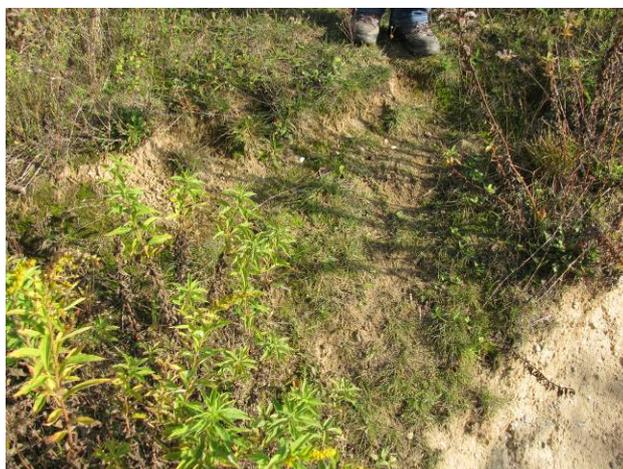
Flurname **Brüelzälgli**
Bild-Nr.° **2**
Koordinaten 574'570/205'460
Datum /
Blickrichtung 28.10.2009
Nordosten
Beschreibung Anrisse im Bereich obere Böschungskante (Versatz ca. 0.3 m).

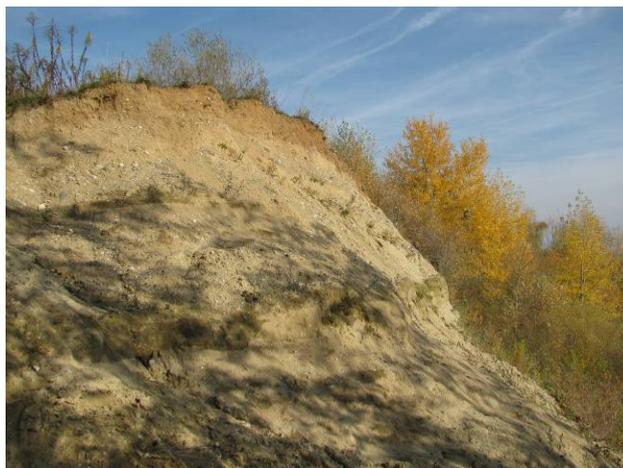
Flurname **Brüelzälgli**
Bild-Nr.° **3**
Koordinaten 574'570/205'460
Datum /
Blickrichtung 28.10.2009
Nordosten
Beschreibung Überhängender Böschungsbereich. Wechsellagerungen aus sauberem sandigem Kies und mergeligen Zwischenlagen.

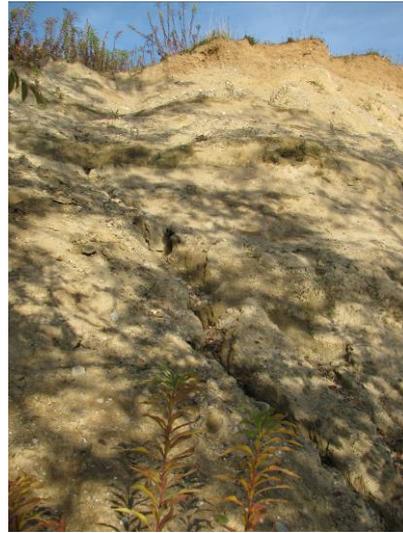
Flurname **Brüelzägli**
Bild-Nr.° **4**
Koordinaten 574'570/205'460
Datum /
Blickrichtung 16.04.2010
Norden
Beschreibung Spuren von Wasseraustritten im
Böschungsbereich.
