Kurzbericht

Projekt Ins, Brüelzägli
Projekt Nr. 31.4538.001
Datum 29. September 2015 tea

Betreff Anpassung Gefahrenkarte

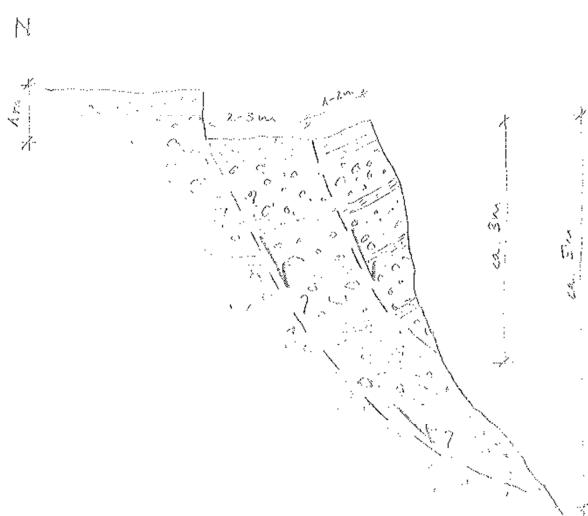
<p>schenlagen aufgeschlossen. Stellenweise sind leicht überhängende Lockergesteinspakete vorhanden (Anhang G, Bild 3). Am oberen Böschungsansatz wurden ein Versatz von rund 1 m beobachtet (siehe Skizze unten). Unterhalb dieses Versatzes ist die Böschungskante leicht Richtung Norden verkippt. Nahe der Böschungskante sind Anrisse zu erkennen. Parallel zur Kante verläuft in einem Abstand von ca. 3–4 m eine Bruchlinie (Anhang G, Bild 3). Teilweise wurde ein Versatz von 20–30 cm festgestellt (Anhang G, Bild 2). Das vorderste verkippte Lockergesteinspaket erreicht eine Höhe von ca. 3 m. Das hintere Paket erreicht bis zur vermuteten Bruchlinie eine Höhe von ca. 5 m (siehe Skizze unten). Entlang der Bruchlinie wurden in der Böschung Spuren von Wasseraustritten beobachtet (Anhang G, Bild 4). Aufgrund der beobachteten Übersteilung, Bruch-/Anrisslinien und der Wasseraustritte am Fuss der verkippten Lockergesteinspakete, kann es bei Dauerregen zu einem plötzlichen Böschungsversagen kommen. Das mobilisierte Material kann über die darunterliegende Böschung bis auf den Umschlagplatz gelangen.</p>

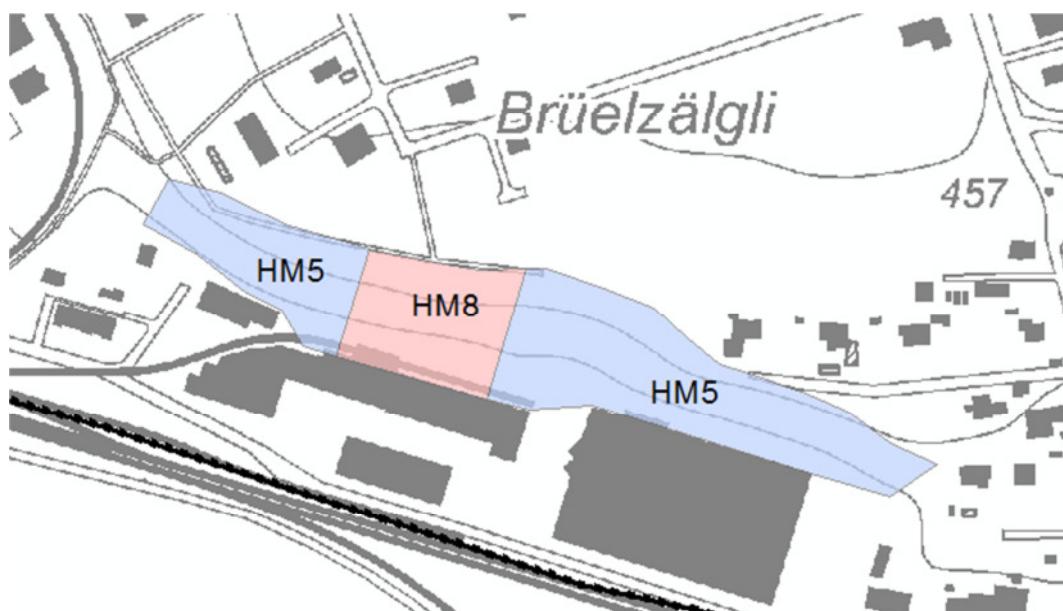
<p>ausgegangen.</p> <p>Zentraler Bereich:</p> <p>Angesichts des mittleren Einflusses der Förderfaktoren (scharfe Geländekante, kleines hydrologisches Einzugsgebiet, Durchlässigkeitsdiskontinuitäten in den fluviatilen Ablagerungen, offene Erosionsflächen, mögliche Hangwasseraustritte, Anrisse und Bruchlinien) und der dokumentierten Ereignisse wird von einer mittleren Eintretenswahrscheinlichkeit ausgegangen. Angesicht der Beobachtungen aus den Feldaufnahmen (Anrisse und Bruchlinien, verkippte Pakete) kann die mobilisierbare Schicht Mächtigkeiten von $M > 2$ m aufweisen. Es wird daher von einer starken Intensität ausgegangen.</p>
Umsetzung in der Gefahrenkarte	<p>Es ist mit einer mittleren Eintretenswahrscheinlichkeit zu rechnen. Im östlichen und westlichen Bereich der Böschung ist mit einer mittleren Intensität zu rechnen. Der Anriss-, Transit- und Ablagerungsbereich wird mit der Gefahrenstufe HM5 blau belegt.</p> <p>Im zentralen Teil wird mit einer starken Intensität gerechnet. Der Anriss-, Transit- und Ablagerungsbereich wird mit der Gefahrenstufe HM8 rot belegt.</p>

Abbildung I Ausschnitt aus der prozessspezifischen Gefahrenkarte Hangmuren (Quelle: [1]).

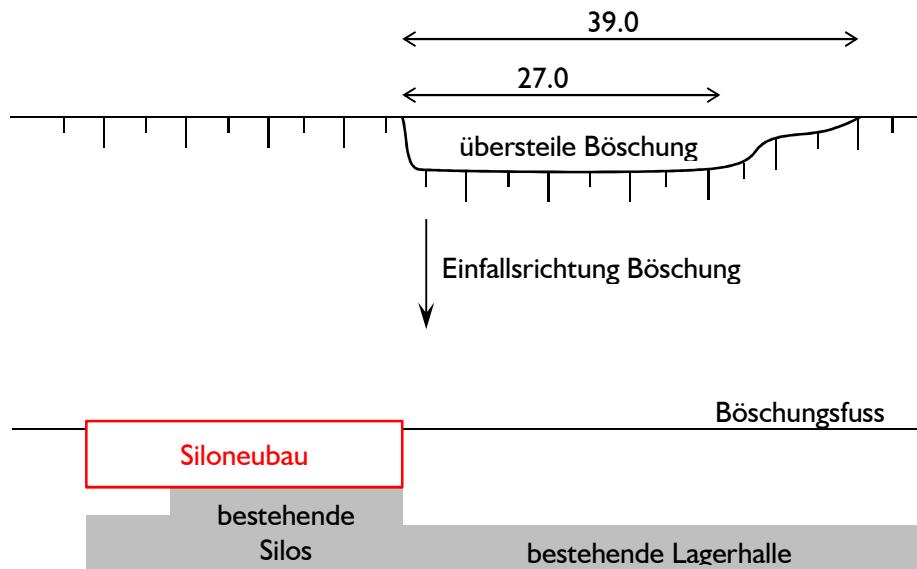
Anlässlich Begehungen vor Ort am 27.01.2015 und 23.09.2015 konnten die Verhältnisse gemäss [2] und somit die geringere Ausdehnung des übersteilen Bereichs in Ost-West-Richtung bestätigt werden:

Abbildung 2 Schematische Skizze (Aufsicht) mit der Lage des übersteilen Böschungsbereichs im Verhältnis zu den bestehenden sowie des geplanten Gebäudes.

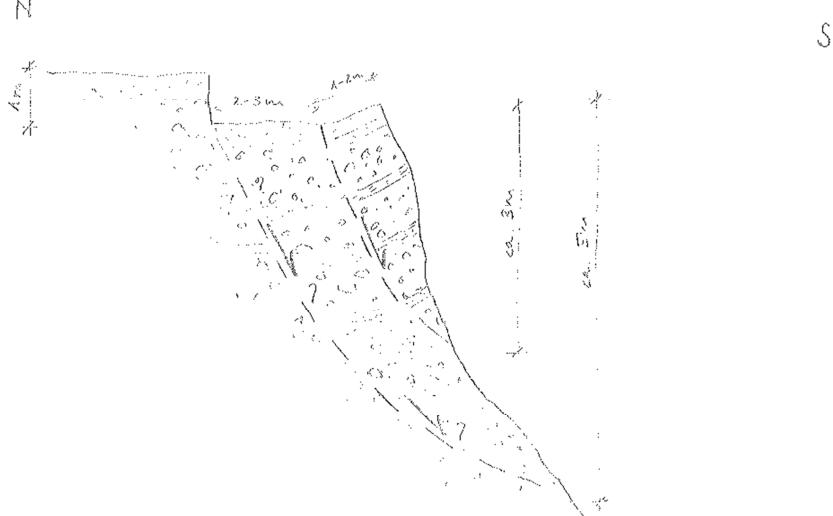
<p>wurde verschüttet.</p> <p>Gemäss Aussagen von Gebietskennern ereigneten sich innerhalb dieser Böschung immer wieder Erdrutsche.</p>
Gelände-befunde	<p>Östlich und westlich ist der Hang bewachsen und weist gemäss den Profilen des Geometers ([2]) Hangneigungen von bis zu 33° auf. Innerhalb des Hanges sind vereinzelt offene Erosionsflächen vorhanden. Im zentralen Teil ist der Hang in den oberen 10 m über eine Distanz von ca. 40 m nicht bewachsen und übersteilt. Es sind Wechsellagerungen aus sauberem, sandigem Kies und mergeligen Zwischenlagen aufgeschlossen. Stellenweise sind leicht überhängende Lockergesteinspakete vorhanden (Anhang G, Bild 3). Am oberen Böschungsansatz wurde ein Versatz von rund 1 m beobachtet (siehe Skizze unten). Unterhalb dieses Versatzes ist die Böschungskante leicht Richtung Norden verkippt. Nahe der Böschungskante sind Anrisse zu erkennen. Parallel zur Kante verläuft in einem Abstand von ca. 3–4 m eine Bruchlinie (Anhang G, Bild 3). Teilweise wurde ein Versatz von 20–30 cm festgestellt (Anhang G, Bild 2). Das vorderste verkippte Lockergesteinspaket erreicht eine Höhe von ca. 3 m. Das hintere Paket erreicht bis zur vermuteten Bruchlinie eine Höhe von ca. 5 m (siehe Skizze unten). Entlang der Bruchlinie wurden in der Böschung Spuren von Wasseraustritten beobachtet (Anhang G, Bild 4). Aufgrund der beobachteten Übersteilung, Bruch- / Anrisslinien und der Wasseraustritte am Fuss der verkippten Lockergesteinspakete, kann es bei Dauerregen zu einem plötzlichen Böschungsversagen kommen. Das mobilisierte Material kann über die darunterliegende Böschung bis auf den Umschlagplatz gelangen.</p>

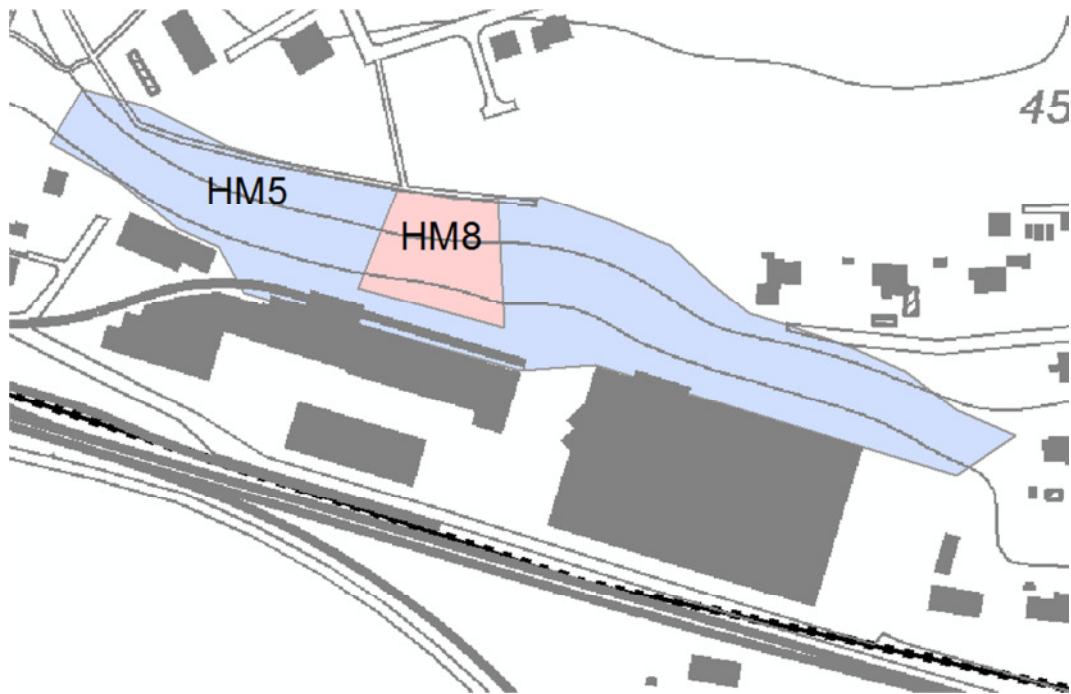
Umsetzung in der Ge- fahrenkarte	<p>Es ist mit einer mittleren Eintretenswahrscheinlichkeit zu rechnen. Im östlichen und westlichen Bereich der Böschung ist mit einer mittleren Intensität zu rechnen. Der Anriss-, Transit- und Ablagerungsbereich wird mit der Gefahrenstufe HM5 blau belegt.</p> <p>Im rund 40 m breiten, zentralen Teil wird mit einer starken Intensität gerechnet. Der Anriss- sowie obere Transit- und Ablagerungsbereich wird mit der Gefahrenstufe HM8 rot belegt. Die begrenzten Kubaturen im Anrissgebiet sowie die Hangneigungen im Bereich der natürlichen Reibungswinkel von Sanden führen dazu, dass der tiefere Transit- und Ablagerungsbereich mit der Gefahrenstufe HM5 blau belegt wird.</p>

Abbildung 3 Ausschnitt aus der angepassten prozessspezifischen Gefahrenkarte Hangmuren gemäss den vorgeschlagenen Änderungen.

Auch bei der Anpassung der Gefahrenkarte mit den vorgeschlagenen Änderungen tangiert der Siloneubau rotes Gefahrengebiet. Die rote Gefahrenzone betrifft rund 5 % der Neubaufläche, also ein sehr kleines Teilgebiet.

Ein möglicher Abgang der übersteilen Gelände partie stellt jedoch für die geplante Siloanlage bei entsprechender Dimensionierung des Betonbaus (Objektschutz) keine Gefahr dar. Zudem besteht für die Arbeiter bei Unterhaltsarbeiten ebenfalls keine Gefahr, da der Zugang zu den Siloneubauten unterirdisch, d.h. geschützt verläuft.
