SPEZIFISCHER TEIL: GEMEINDE INS

NATURGEFAHRENKARTE

Technischer Bericht

6. Dezember 2010

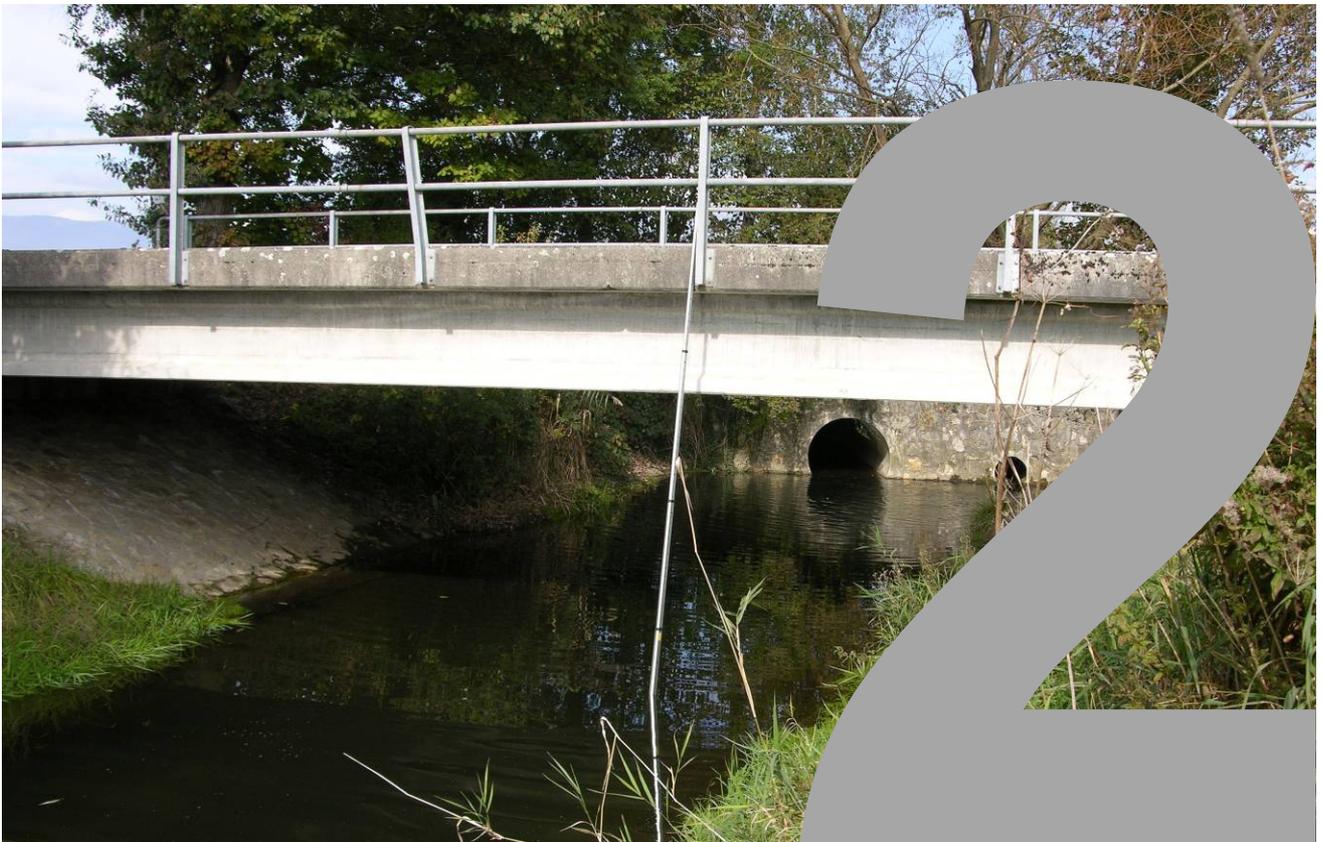
Schwarzgrabe bei Ins am 22. Oktober 2009. Foto: Emch+Berger AG Bern.

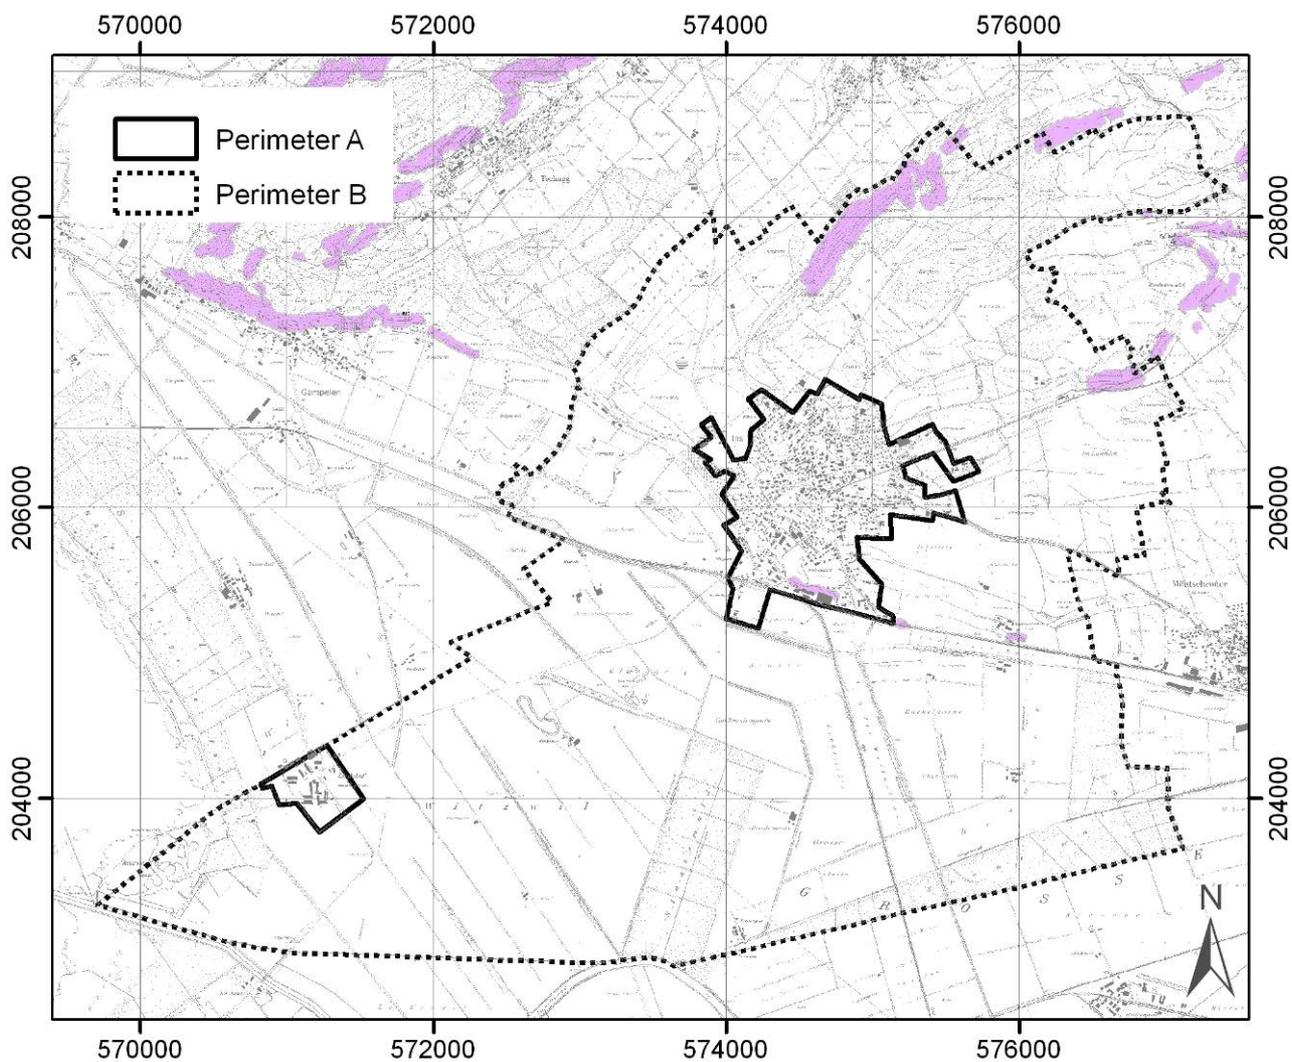
Anhang B SilvaProtect-Karte

Ausschnitt aus der SilvaProtect-Karte für die Gemeinde Ins

Violette Flächen = Gebiete mit modellierten Hangmuren gemäss [8]

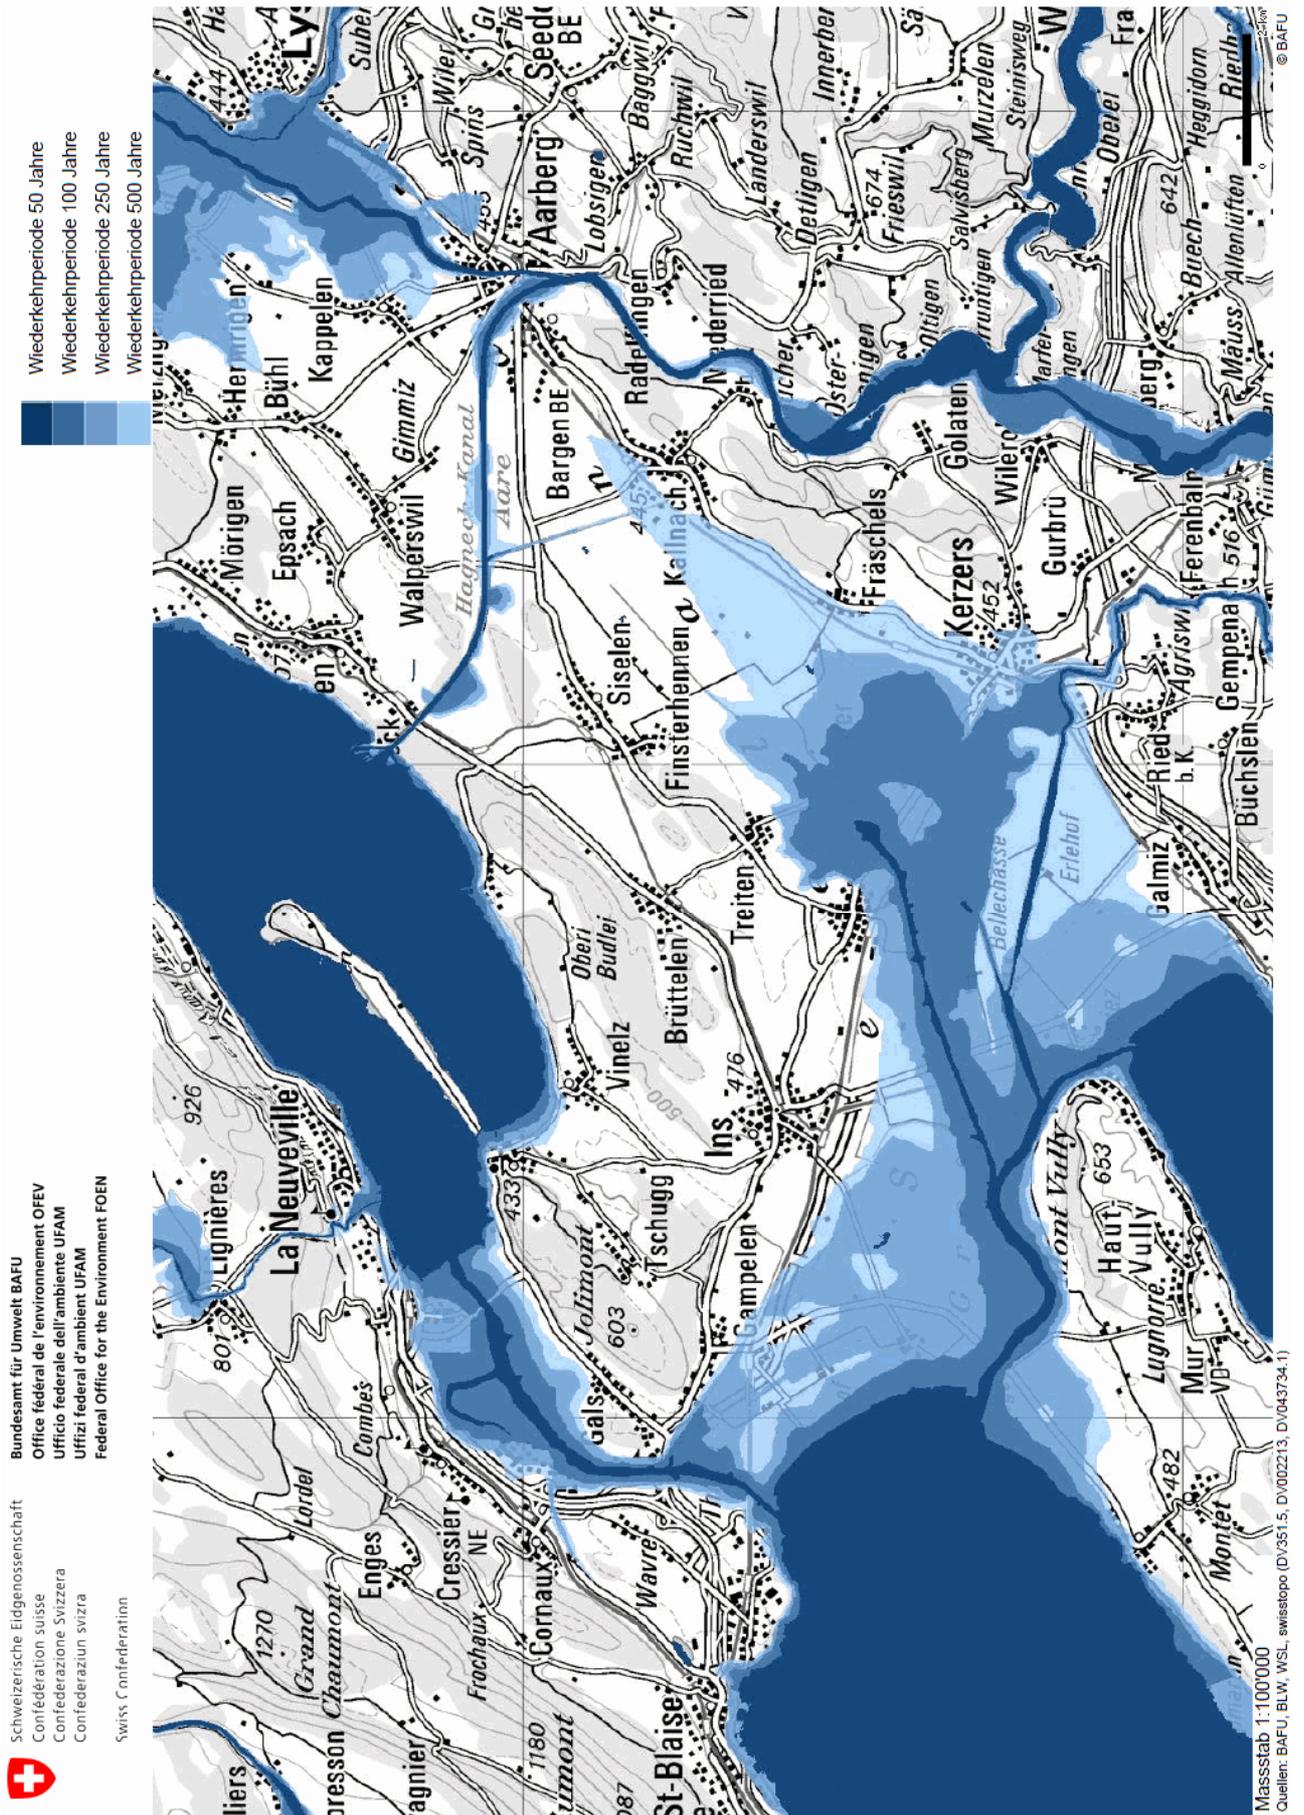
Anhang C AquaProtect-Karte

Die AquaProtect-Karte [6] zeigt im Grossen Moos grossflächig potentielle Überflutungsflächen. Überschwemmungen im Grossen Moos führen im Eintretensfall zu hohen Sachschäden durch Beschädigung von Kulturland und der Infrastruktur der hochtechnisierten Landwirtschaft. Aus diesem Grund wurde in Absprache mit dem Tiefbauamt des Kantons Bern (OIKIII) bei vorliegender Gefahrenkarte für folgende Prozesse (Wassergefahren) die Untersuchungen auf den Perimeter B ausgeweitet:
